## CO<sub>2</sub> – Spülverfahren

### Verfahren zum Austragen von Invertebraten aus Trinkwasserverteilungssystemen

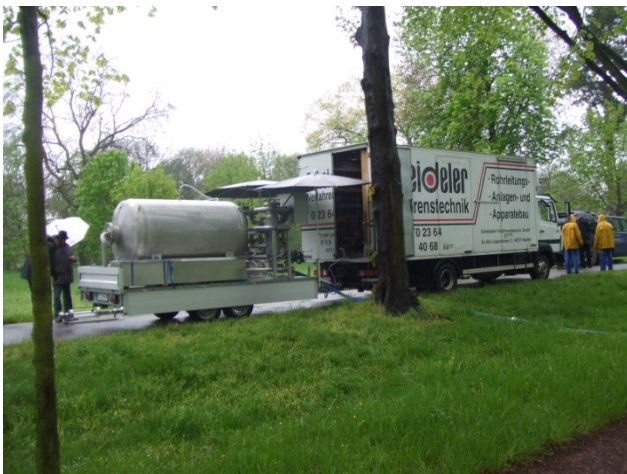
**Bild 1: CO<sub>2</sub>-Anlage**

Zunächst wird in einer Druckverdüsungsanlage Leitungswasser mit CO<sub>2</sub> versetzt um dann zur Konzentrationseinstellung mit Leitungswasser verdünnt zu werden. Dieses „Mineralwasser“ wird in den zu behandelnden Leitungsabschnitt geleitet.
